## **PULIZIA E PREPARAZIONE DI UNA FOGLIA “FLABELLATA” DI LATANITES PROVENIENTE DAL MONTE VEGRONI VESTENANUOVA VR**

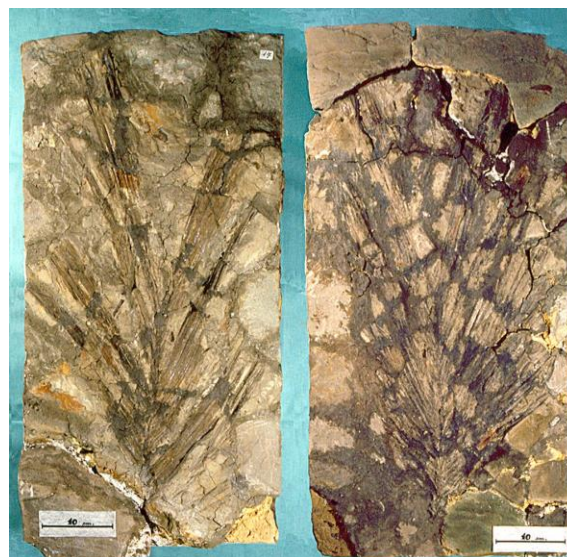
Foto 01: calco e controcalco della palma prima dell'intervento

Già ad un'osservazione superficiale appariva evidente che lo stato di conservazione era pessimo, soprattutto per il calco.

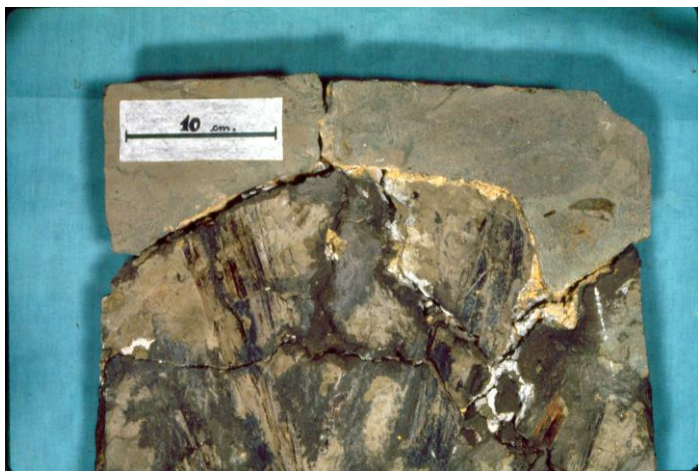
Foto 02: particolare del calco del reperto con evidenti i reintegri realizzati con materiale cementizio

Ad un esame più attento si poteva notare chiaramente che gli esemplari erano stati già sottoposti a restauro (restauro del quale non avevamo notizie documentate), forse subito dopo il ritrovamento poiché l'aspetto è molto vicino a quello di fossili simili conservati presso il Museo Civico di Storia Naturale di Verona e di altri musei.

I frammenti di materiale argilloso, contenenti i resti carboniosi della foglia, erano stati quindi cementati, con un impasto piuttosto duro. Impasto servito anche per riempire, in modo abbastanza grossolano, le fenditure superficiali del reperto. Il tutto era stato quindi dipinto con colore di tinta simile a quello del materiale inglobante.

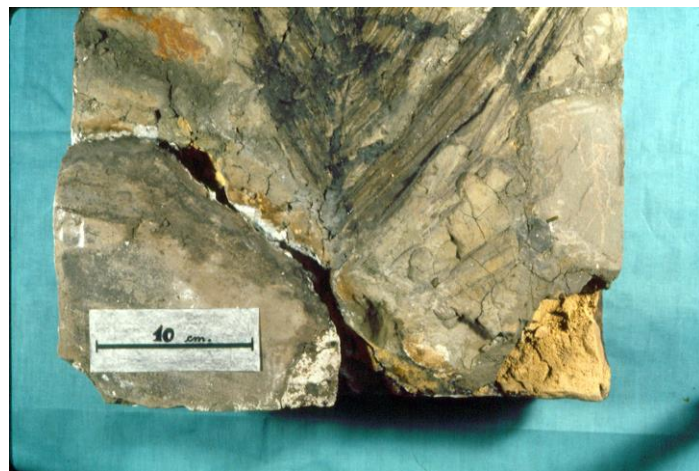
Foto 03: particolare del controcalco del reperto con evidenziato il distacco di una porzione del reperto

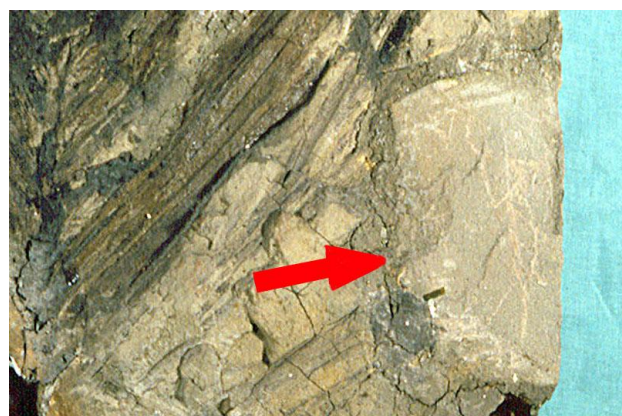
Con il restauro era stata data al reperto una forma geometrica regolare inserendo, dove era necessario, dei frammenti di roccia anche di natura diversa da quella della matrice del fossile.

Foto 04: particolare del calco del reperto nel quale risulta evidente il reintegro operato con materiale diverso da quello del reperto

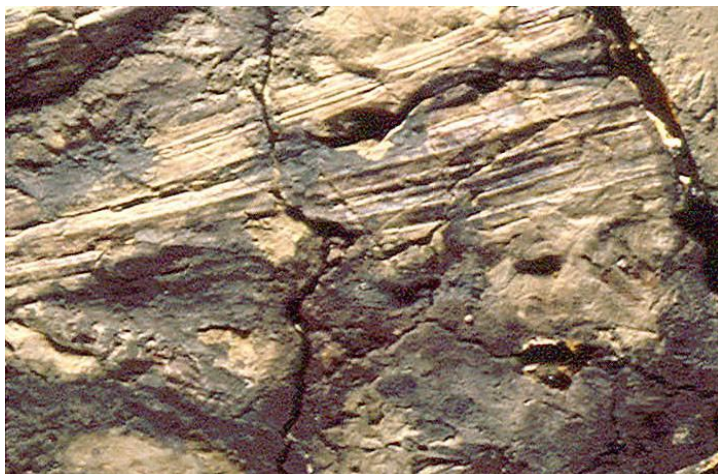
Foto 05: particolare del riempimento grossolano operato su alcune lacune del reperto

Paglia e segatura erano state impiegate per riempire i vuoti esistenti tra i pezzi del mosaico ed il tutto era stato legato con del gesso.

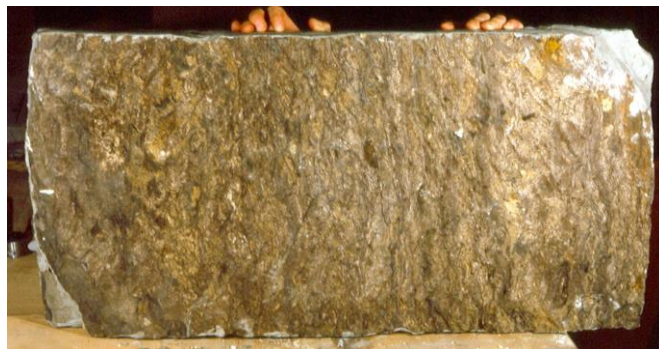
Lo strato argilloso, contenente i resti vegetali, era stato originariamente posto su un supporto costituito da una lastra di roccia scistosa che risultava spezzata in vari punti e non più in buone condizioni.

Come già detto nelle considerazioni di ordine generale, i diversi pezzi del reperto erano cementati al supporto mediante impasto di gesso ormai reso inconsistente e farinoso dal tempo. Inoltre, vari punti erano stati riempiti con paglia, segatura e frammenti di materiale roccioso di diversa natura.

Foto 06: la lastra di supporto come si presentava prima del restauro conservativo

Pertanto, si è reso necessario rinunciare alla sostituzione del supporto originario e mettere invece in atto una tecnica di consolidamento dello stesso.

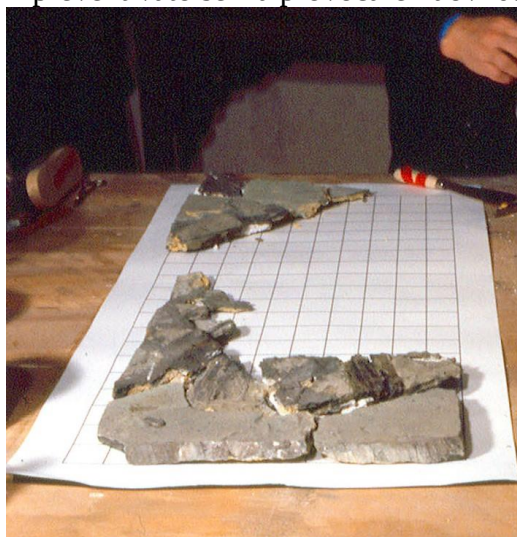
Foto 07: disposizione ragionata dei frammenti del reperto

Come prima operazione si è proceduto alla rimozione di tutti i pezzi già staccati e di quelli in procinto di staccarsi.

Dopo ripulitura dal gesso essi sono stati disposti, secondo la posizione occupata, sul foglio con reticolato preparato in precedenza per la prevista operazione completa che non è stato possibile realizzare.

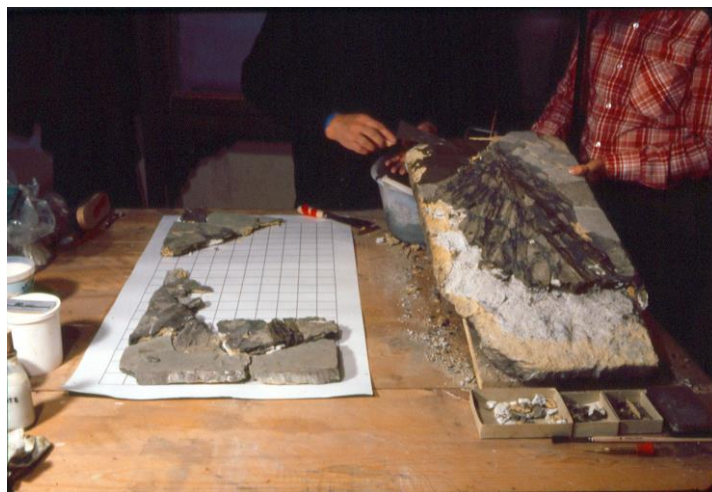
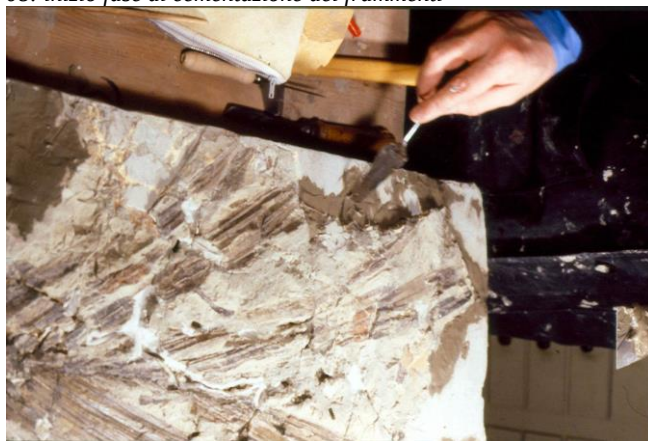
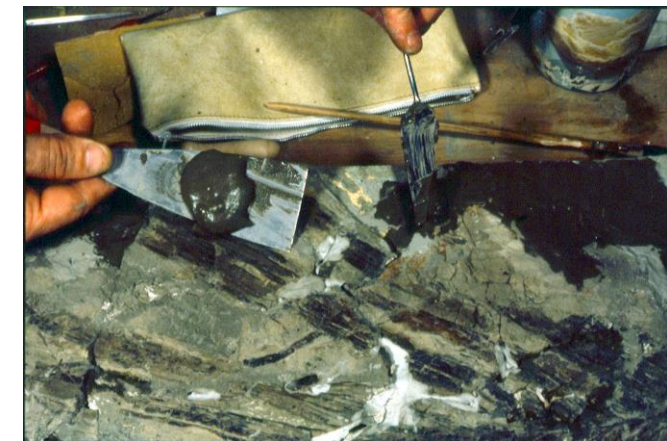
Foto 08: inizio fase di cementazione dei frammenti

Foto 10: particolare della fase di cementazione dei frammenti

Foto 09: particolare della fase di cementazione dei frammenti

Successivamente, è incominciata la fase di consolidamento vero e proprio con la cementazione dei frammenti, precedentemente rimossi, mediante impasto formato da materiale cementizio, resina polivinilica e collante a base di caseina.

Questa speciale miscela, una volta secca, acquista una durezza notevole ed è duratura nel tempo. L'aggiunta di collante a base di caseina aveva lo scopo di ritardare la presa del materiale cementizio evitando quindi possibili fessurazioni causate dal calore svolto dalla reazione durante la fase di presa. In un secondo tempo, nelle fenditure e nei vuoti lasciati dal materiale asportato nella fase di pulitura, è stata iniettata una particolare resina, avente fluidità tale da permettere la penetrazione anche nelle fessure più piccole.

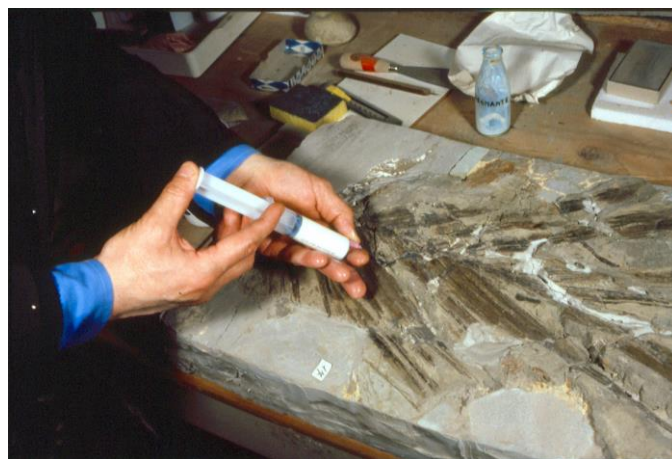
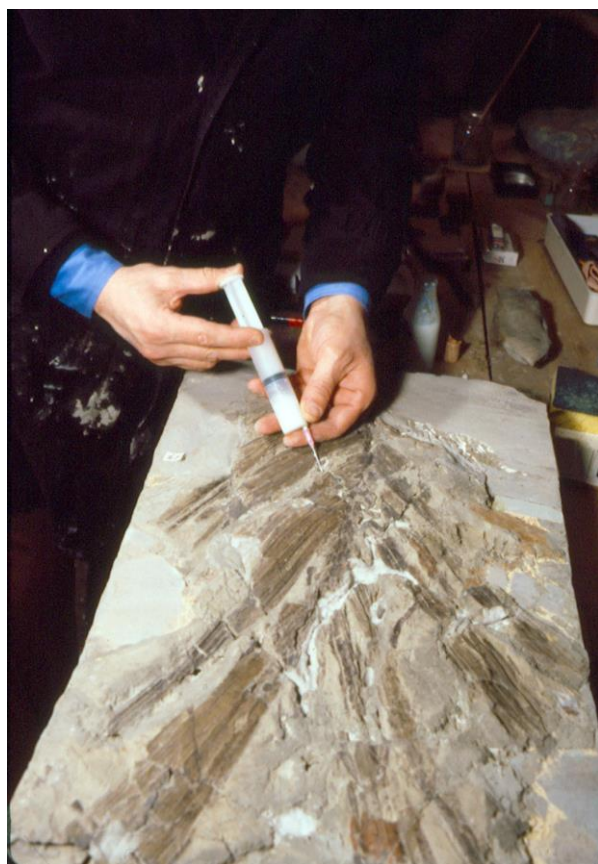
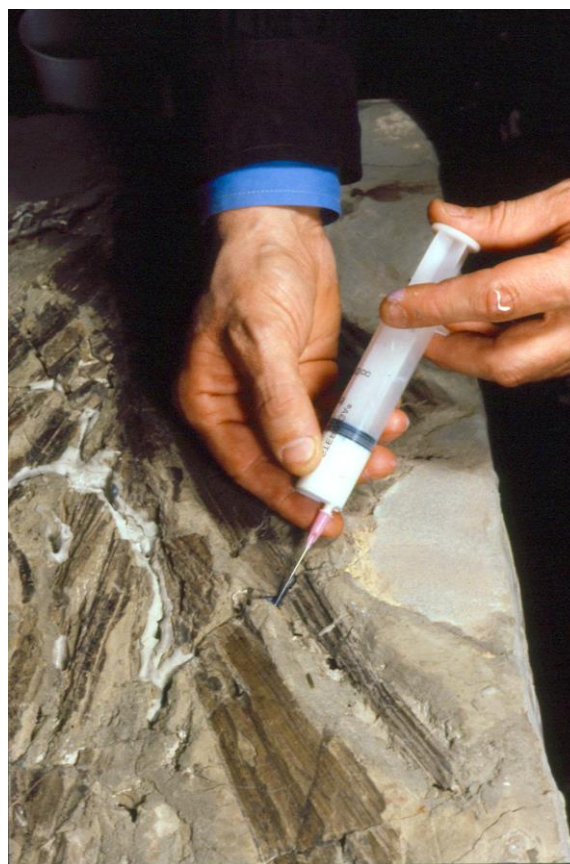
Foto 11: iniezione della resina cementante delle fessure del reperto

Foto 12: iniezione della resina cementante delle fessure del reperto

Foto 13: iniezione della resina cementante delle fessure del reperto

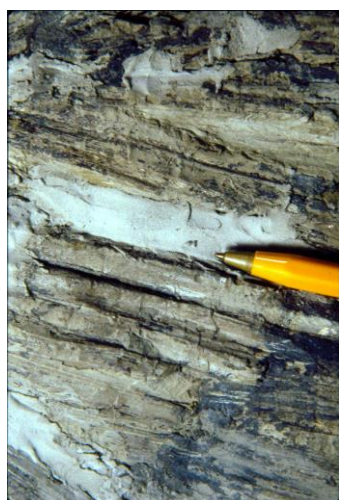
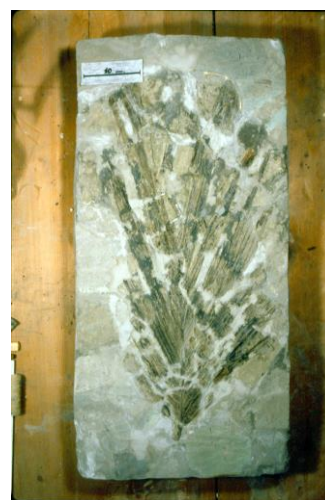
Foto 16:seconda fase di cementazione e consolidamento (particolare)

Foto 17:seconda fase di cementazione e consolidamento

Si è provveduto poi alla cementazione anche di questi pezzi mediante iniezioni della miscela, sopra descritta, nelle fessure e nei buchi messi in luce dall'asportazione del vecchio materiale cementante.

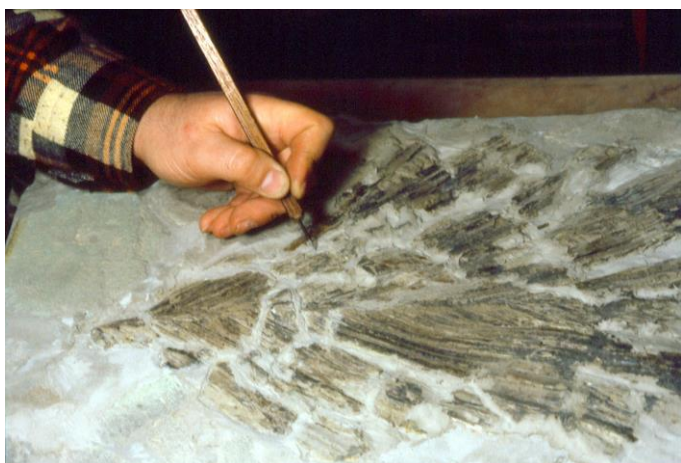
Foto 19: la fase di rifinitura del calco del reperto

a) nel calco sono state evidenziate le parti ricostruite secondo la tecnica usata in archeologia, ossia è stato ricostruito l'andamento dei pezzi mancanti, tralasciando i particolari.

E' stata quindi messa in evidenza la ricostruzione eseguita anche mediante un solco di separazione.

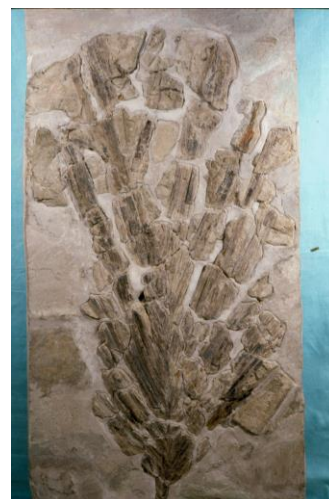
Foto 21: ricostruzione delle parti mancanti

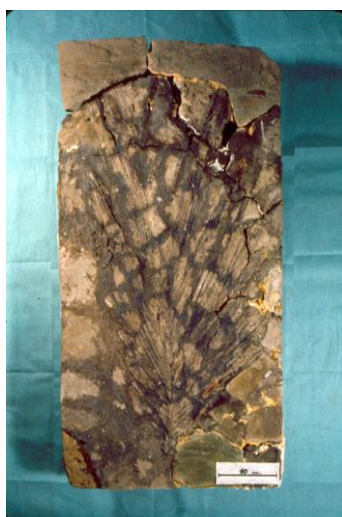
Foto 22: il calco prima dell'intervento

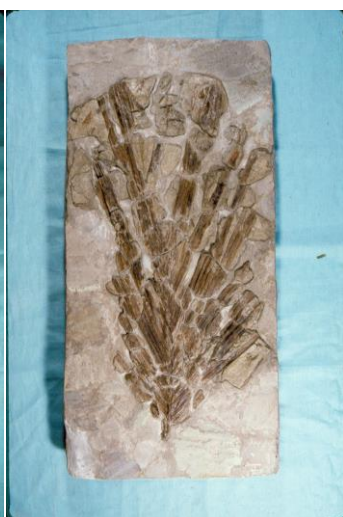
Foto 23: il calco dopo l'intervento

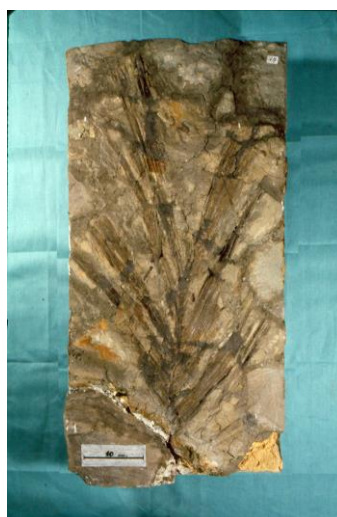
Foto 24: il controcalco prima dell'intervento

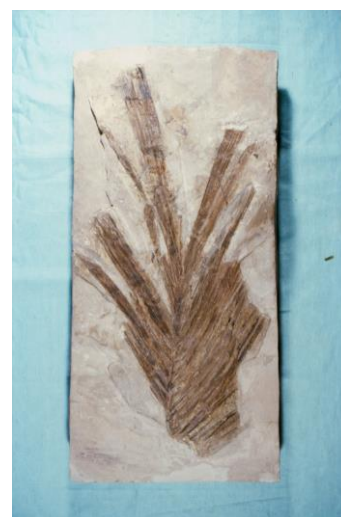
Foto 25: il controcalco dopo l'intervento

b) nel controcalco, invece, le parti mancanti non sono state ricostruite e la superficie è stata semplicemente livellata.
